FEDERATION DE L'AIN POUR LA PECHE  
ET LA PROTECTION DU MILIEU AQUATIQUE  
10 allée de Challes  
01 000 BOURG-EN-BRESSE  
Tél : 04 74 22 38 38

## Suivi piscicole des annexes hydrauliques réaménagées - frayères à brochet

Résultats du printemps 2016

Juin 2017

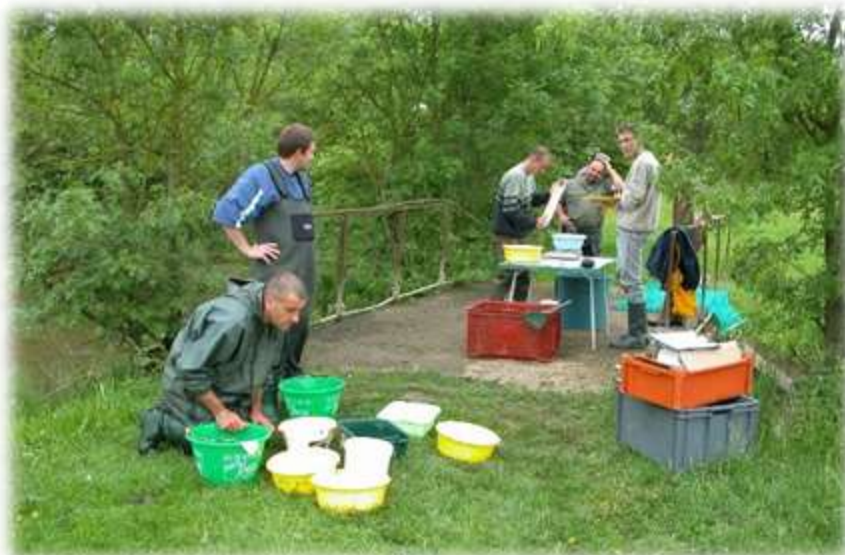
Figure n°1.1. Biométrie lors d'une pêche de suivi de l'étang des Frettes.  
Tri et mesure des poissons après pêche de sondage en 2006.

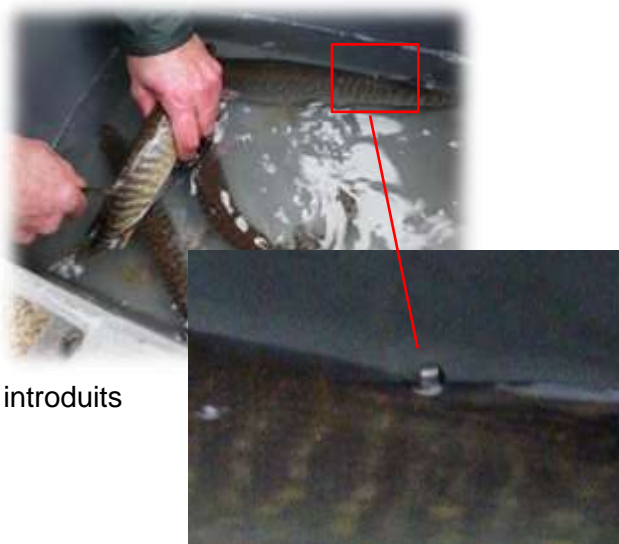
Figure n°1.2. Fixation de bagues métalliques numérotées sur les géniteurs introduits dans les frayères.

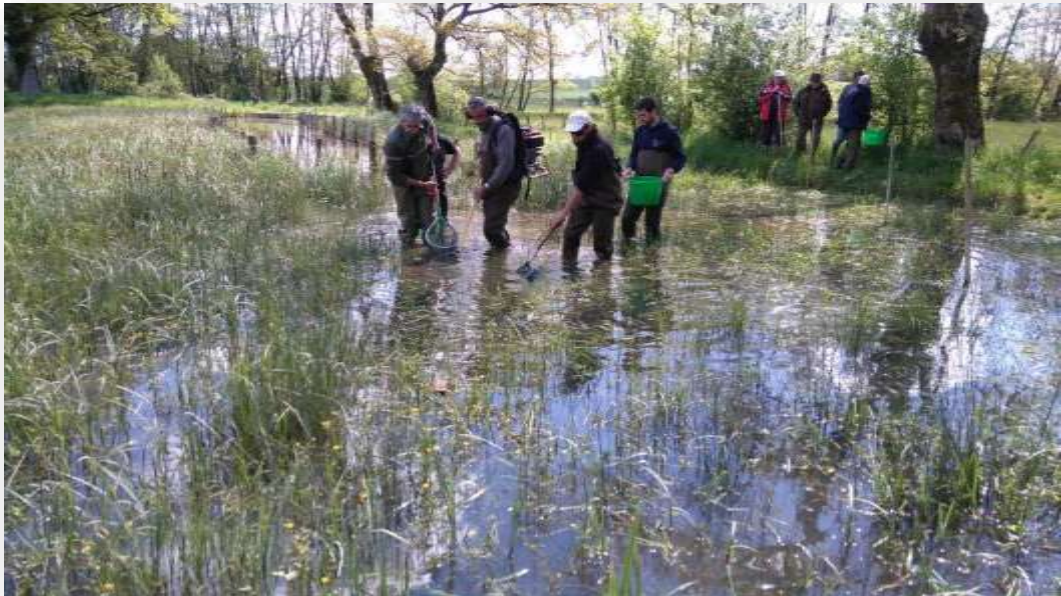
Figure n°II.1. Pêche de sondage à la recherche de brochetons à Jayat en 2016

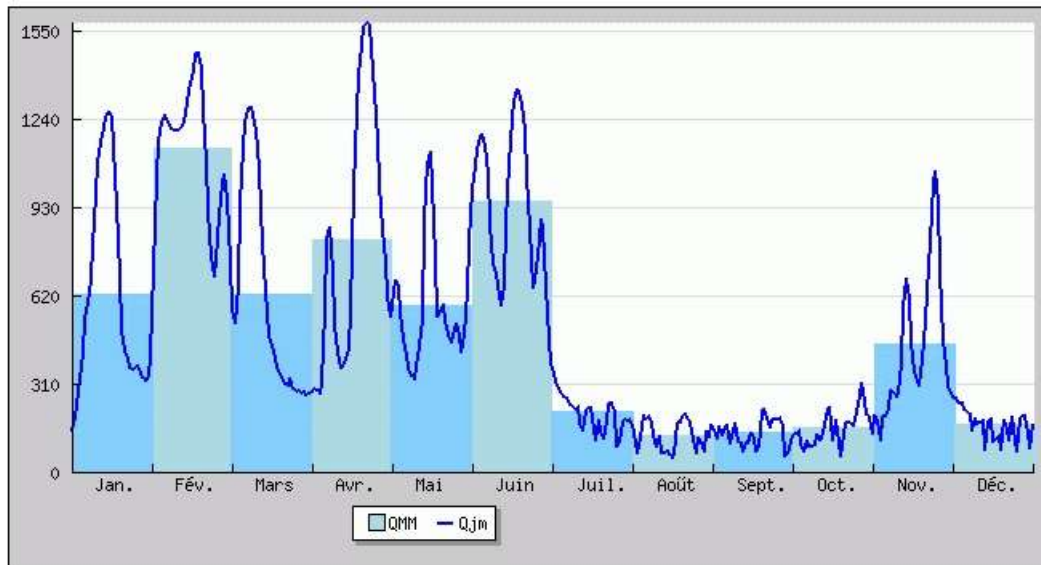
Figure n°III.2. Hydrologie 2016 de la Saône à Mâcon (source : Banque Hydro)

Le premier semestre 2016 présente une **hydraulicité soutenue avec de nombreux coups d'eau importants**. Il est cependant important d'observer le **calme des 3 dernières semaines de mars, en générale la période de ponte et d'éclosion**. On peut ainsi supposer qu'il n'y a pas eu de problèmes de montaison ou de dévalaison mais qu'il y a pu avoir des exondations de pontes dans les sites à faible capacité à garder l'eau.

On rappellera comme ordre de grandeur que les premiers débordements se produisent vers 1000-1200m<sup>3</sup>/s sur le Val-de-Saône, avec des disparités géographiques fortes selon les secteurs (cotes des digues des casiers, ouvertures de vannes...). Sur la Veyle, les sites les plus connectifs sont inondés à partir de pic de crue au-delà de 35m<sup>3</sup>/s.

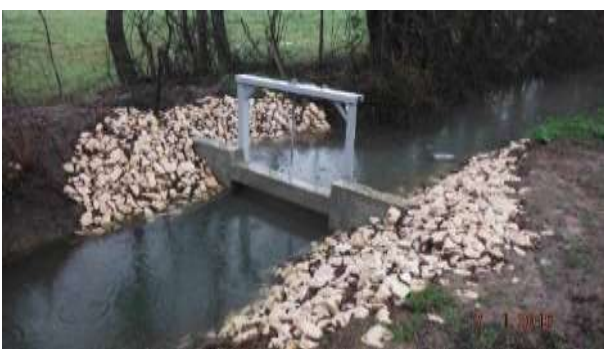
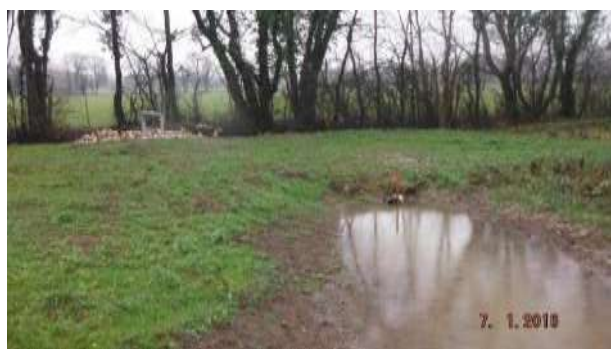
A **Perrex**, 2016 fut la **première année avec une si bonne mise en eau** de la parcelle, **grâce à l'aménagement complémentaire réalisé par le Syndicat de la Veyle**. Il s'agit d'une vanne en travers d'un fossé qui longe le site. Cette vanne permet le remplissage à pleins bords du fossé dans lequel ruisselle très fréquemment des eaux issues du ressuyage des terrains alentours. Un tuyau enterré relie le fossé lorsqu'il est rempli à la frayère. Un coude PVC non collé coté fossé permet le réglage fin du niveau de prise d'eau tout en limitant l'entrée de flottants.

Figure n°III.2. Vue de l'ouvrage de mise en charge du fossé avec le coude PVC immergé et de la connexion coté frayère

**Ce système a été très efficace** et a permis des alimentations répétées de la frayère mais quelques petites difficultés ont dû être gérées : tuyau bouché, mécontentement riverain au sujet de l'engorgement de son terrain.

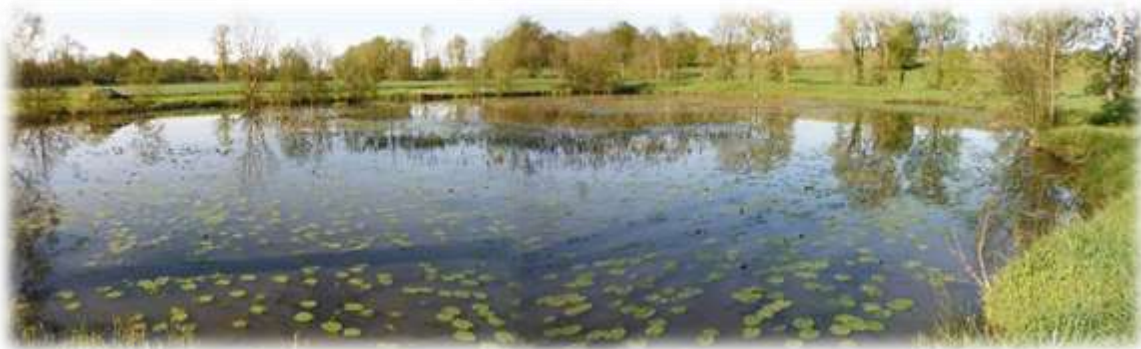
Figure n°III.3. Vue générale du site de Marboz le jour de la pêche électrique

On rappellera que ce site est particulièrement connectif (à partir de 8m<sup>3</sup>/s à Bény très approximativement) et qu'il reste longuement en eau à pleins bords grâce à des apports de nappe. Le jour de la pêche, la frayère présentait un niveau 69cm plus eau que le Sevron.

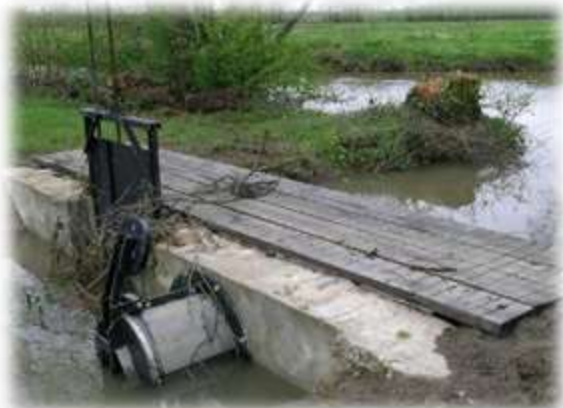
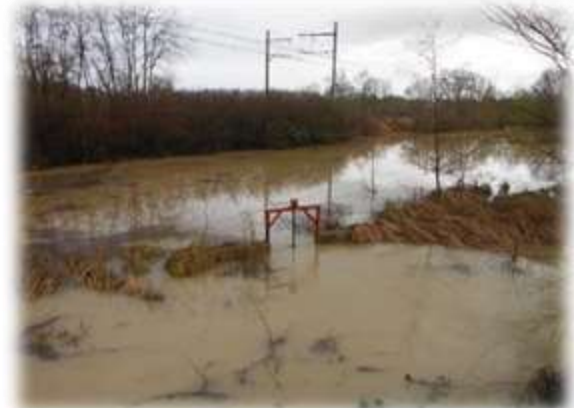
Un clapet anti-retour comme celui installé à Polliat peut limiter ce problème en assurant, en théorie, un remplissage hydraulique sans risque de vidange. On a remarqué qu'il était très difficile de caler cet ouvrage et qu'il pouvait s'avérer sensible à l'obstruction. De plus il ne résout pas la question du débit d'appel. Cette option reste intéressante mais n'est pas de nature à supprimer toutes les difficultés liées à la gestion des vannes.

Figure n°III.4. Vues du clapet d'alimentation avec anti retour à Polliat et d'un niveau d'eau supérieur à la vanne fermée à Mézériat

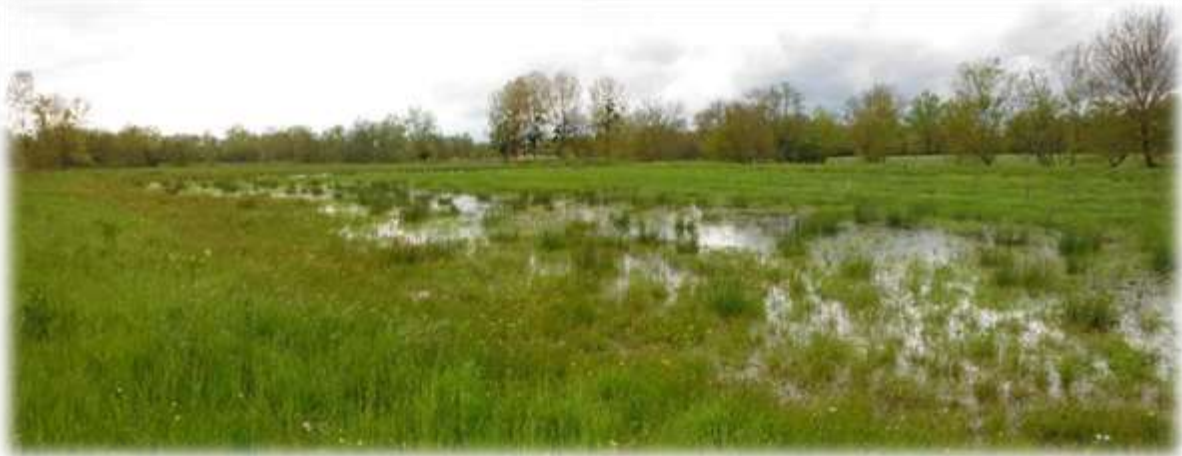
Figure n°III.5. Frayère de Chavannes-sur-Reyssouze le jour de la pêche, présentant un habitat de qualité

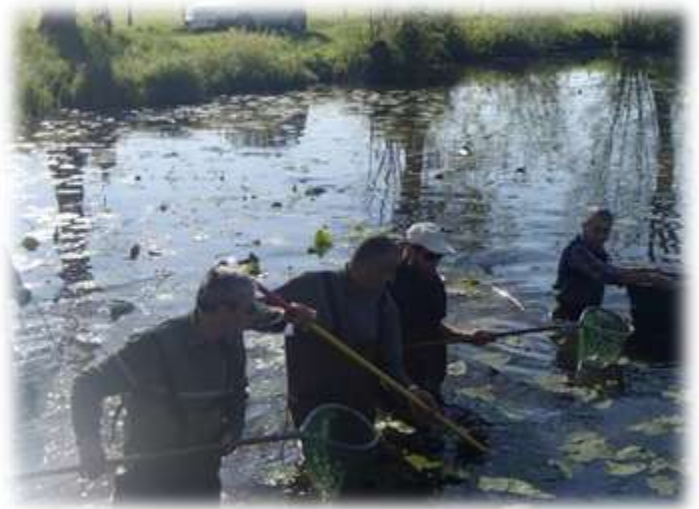
Figure n°III.6. Pêche de sondage à Marboz en 2016

Le site de Marboz a été créé en 2006, non pêché 2012, reproduction de brochets sauvages en 2007, 2010 et 2011 seulement. Un seul des 9 géniteurs introduits a été recapturé (un mâle) mais il est très difficile de pêcher efficacement les gros poissons sur ce site. 15 brochetons ont été capturés. Si l'on considère la proportion du site pêché, **on peut estimer très approximativement qu'une centaine de brochetons étaient présents au minimum**. Compte-tenu des dévalaisons qui ont probablement eu lieu 4 jours auparavant lors de la crue, **la reproduction et le recrutement ont été plutôt bons** au regard des années antérieures, moyen au regard des densités. Au vu des observations sur les autres sites (cf ci-après) qui tendent à attester d'une mortalité de brochetons, cette année démontre bien la qualité écosicicole du site, sous réserve que des géniteurs soient présents !

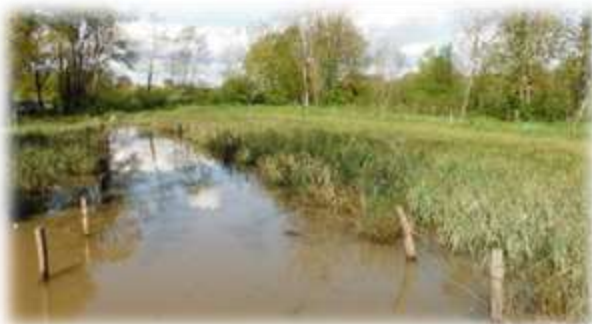
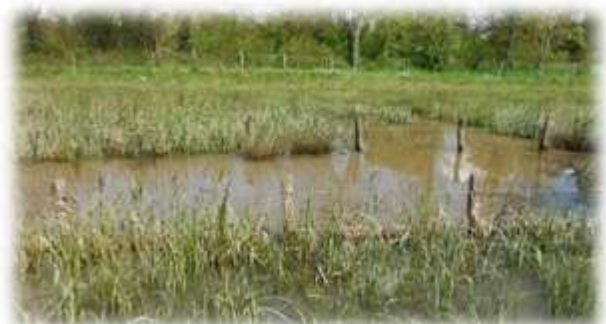
Figure n°III.7. Site de Jayat après la pêche de 2016, ce qui explique la turbidité

A **Jayat** on recapture aussi un seul géniteur (femelle) sur les 7 introduits mais sur ce site la probabilité de loper un géniteur est très faible. On peut **supposer que les autres géniteurs aient dévalé lors des crues**, la dernière ayant eu lieu 4 jours plus tôt a connecté le site durant une journée complète.

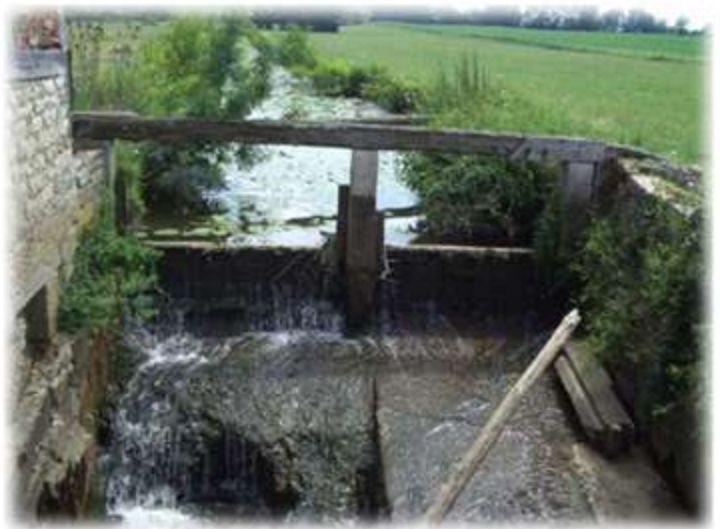
Figure n°III.8. Photo du seuil de la Petite Poyatière sur le Reyssouzet (source : BURGEAP)

La distance dans l'axe du lit majeur (hypothèse de circulation en zone inondable) est de 5,5km. **La distance** par le Reyssouzet **est de 7km. 2 seuils de moulin jalonnent ce parcours**. Juste en aval de la frayère il s'agit du clapet de Vernessin, il est abaissé lors des crues et donc franchissable à la dévalaison sans difficulté. Le seuil de la Petite Poyatière (cf photo) paraît moins adapté pour la dévalaison, quoiqu'il est difficile d'imaginer les écoulements en crue. A défaut de connaître l'itinéraire précis emprunté par ce poisson, on soulignera la distance assez importante entre le lieu de lâché et de recapture. Cette distance est dans les ordres de grandeurs référencés dans la littérature. On peut également supposer que le comportement de dévalaison ait été renforcé par l'origine « domestique » de ce brochet issu de pisciculture d'étang.

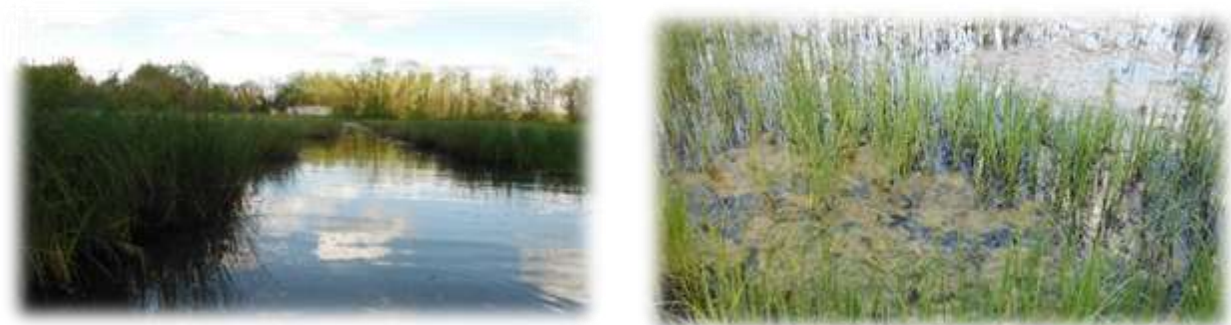
Figure n°III.9. Fossé central de la frayère de Polliat et développement algal lors de la pêche en 2016

L'analyse des résultats pour Mézériat, ci-après, laisse présager que les brochetons ont rencontré une période critique et que cela expliquerait assez bien la faible densité. L'arrivée d'eau de nature et de thermie différente lors des crues d'avril peut avoir créé un choc fatal pour les plus petits brochetons ou pour la ressource alimentaire en plancton. On soulignera que **les brochetons observés sont issus de géniteurs sauvages, ce qui est un signe très encourageant pour l'avenir de ce site.**

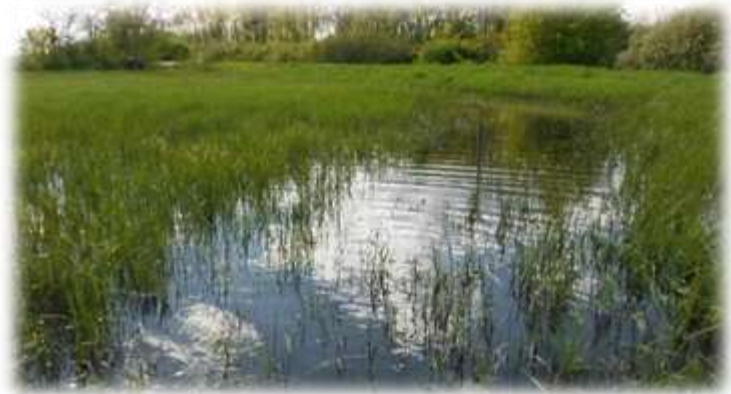
Figure n°III.10. Habitat de qualité en queue de frayère à Mézériat

Les hypothèses seraient les mêmes qu'à Polliat mais ce site n'a pas été ennoyé le 24 avril. La connexion date du 6 avril et aurait été faible à cette date. Les observations de brochetons nageant fin mars à Perrex (20mm env) et le 6 avril à Vonnas (10mm) indiquent que les éclosions ont eu lieu avant la crue du 6 avril. Des larves en résorption de vésicule ont alors pu être entraînées vers la Veyle à Mézériat puisque la frayère se déversait dans la Veyle. Ces très jeunes alevins devaient être peu mobiles et fragiles : des dévalaisons ont été possibles mais avec des chances de survie faibles. L'importance de la dévalaison a dû être plus faible à Mézériat qu'à Polliat d'après nos observations de niveaux d'eau. Par contre, **le remplissage de la frayère par des eaux de crue chargées de matières en suspension, fraîches, a pu créer un choc altérant significativement la survie des jeunes larves et/ou du plancton**.

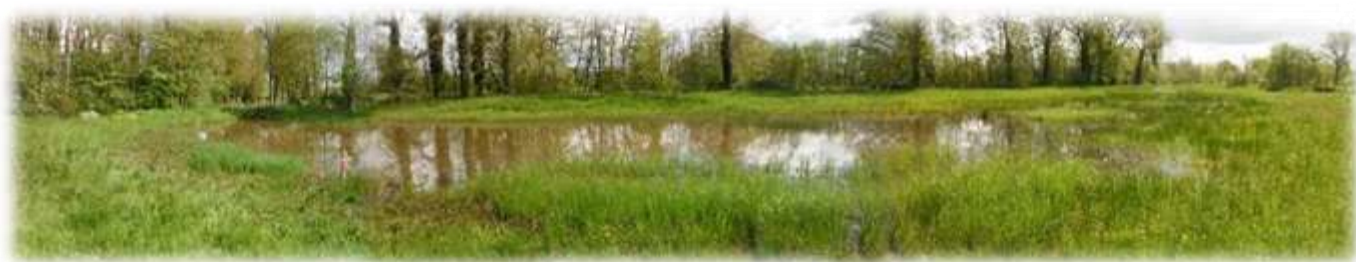
Figure n°III.11. Vue d'ensemble de la frayère de Vonnas lors de la pêche en 2016

Le site est pourtant impacté par des marnages dû aux moulins en temps normal et par une forte densité de ragondins qui seraient les causes de sa faible végétalisation. La majorité de la zone centrale de 30 à 50cm de profondeur est ainsi nue donc très peu intéressante pour les brochetons.

Le retour sur le suivi des niveaux d'eau permet alors d'émettre une hypothèse sur ces relativement bons résultats. **Cette année la vanne a été très soigneusement fermée et il n'y a pas eu de fuite.** La crue de début mars a permis de commencer la période de ponte avec un niveau élevé qui s'est maintenu grâce aux précipitations, 30 à 40cm au-dessus du niveau de la Veyre. Les coups d'eau d'avril n'ont pas rempli directement le site, contrairement à Mézériat ou Polliat. Ce facteur pourrait avoir fait la différence en termes de survie des brochetons.

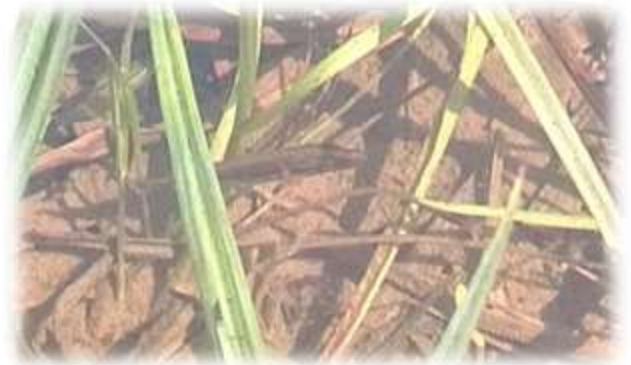
Figure n°III.12. Brocheton d'environ 20mm le 6 avril 2016 à Perrex

**De nombreuses observations de brochetons avant les pêches, fin mars/début avril laissaient supposer d'une excellente reproduction. La capture de 15 brochetons est en ce sens légèrement décevante même s'il s'agit de la première année avec reproduction depuis la création du site en 2008 !**
