FDAAPPMA de l'Ain

Aménagement du Trou Vogliano

II. Travaux réalisés

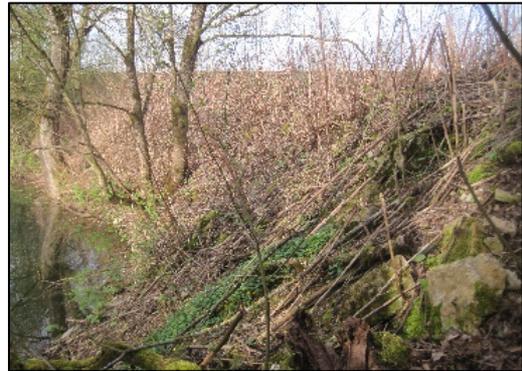
La configuration du Trou Vogliano présentait des caractéristiques qui ne permettaient pas de sécuriser l'accueil du public, notamment pour la pratique de la pêche de loisir. En effet, le profil des berges était abrupt avec une hauteur pouvant aller jusqu'à 5 m, et une profondeur en haut moyenne de 3.5 m et ce même près du bord.

La végétation en place se caractérisait principalement par des essences pionnières représentées par des peupliers blancs, saules, frênes, érables Les sujets, bien que sénescents (vieillissants), étaient dans un état sanitaire acceptable malgré certains sujets très penchés. La strate arbustive était bien représentée étouffant même les champs de perceptions visuels autour du site et ne facilitant pas la pratique de la pêche. Le gros point noir de la couverture végétale autour du plan d'eau était un massif de renouée du Japon implanté sur une surface d'environ 1 300 m² au niveau de la rive est

Figure 2 : Berges abruptes, envahies par la renouée

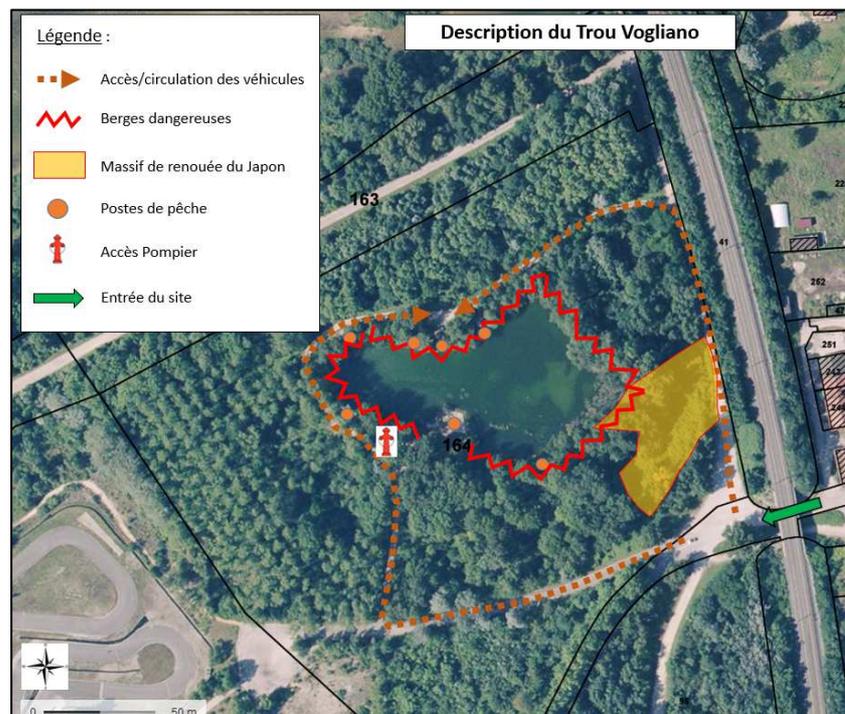
Figure 3 : Etat initial du plan d'eau

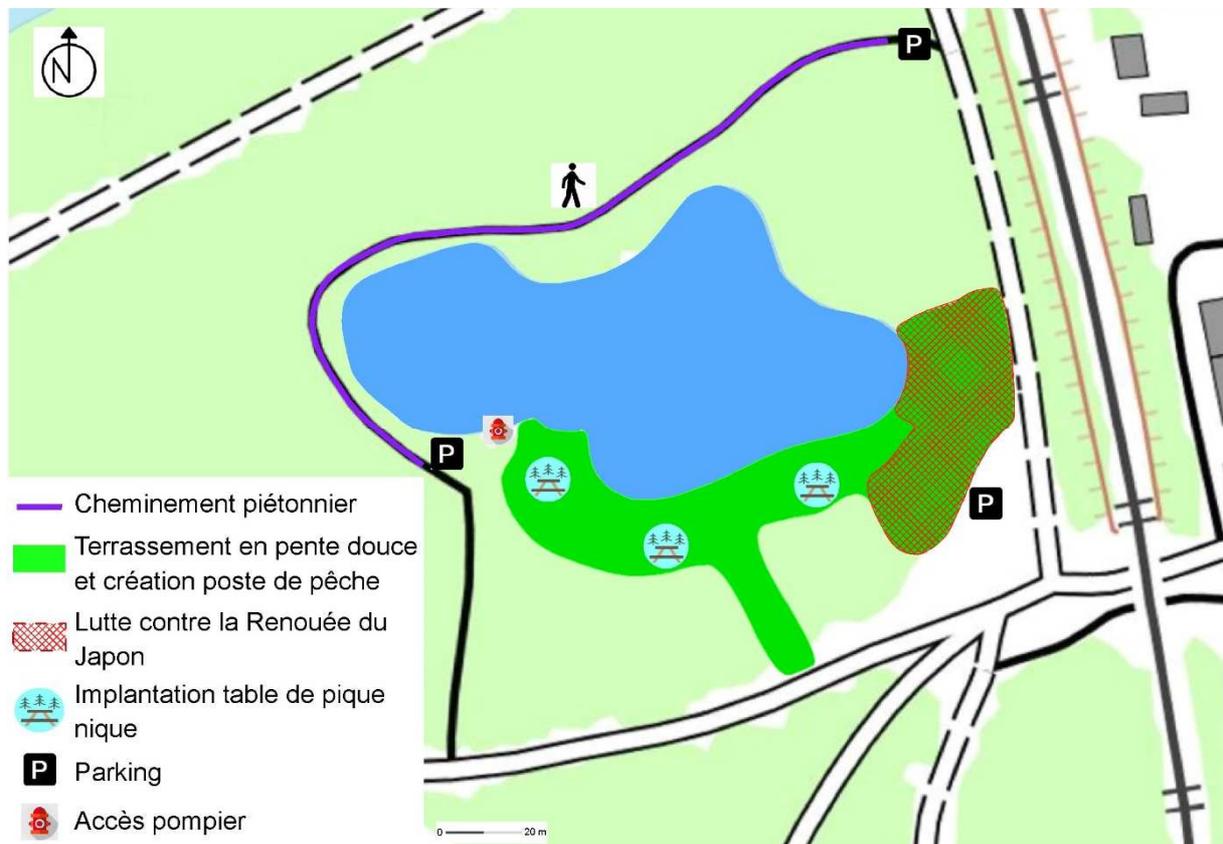
Figure 4 : Projet d'aménagement

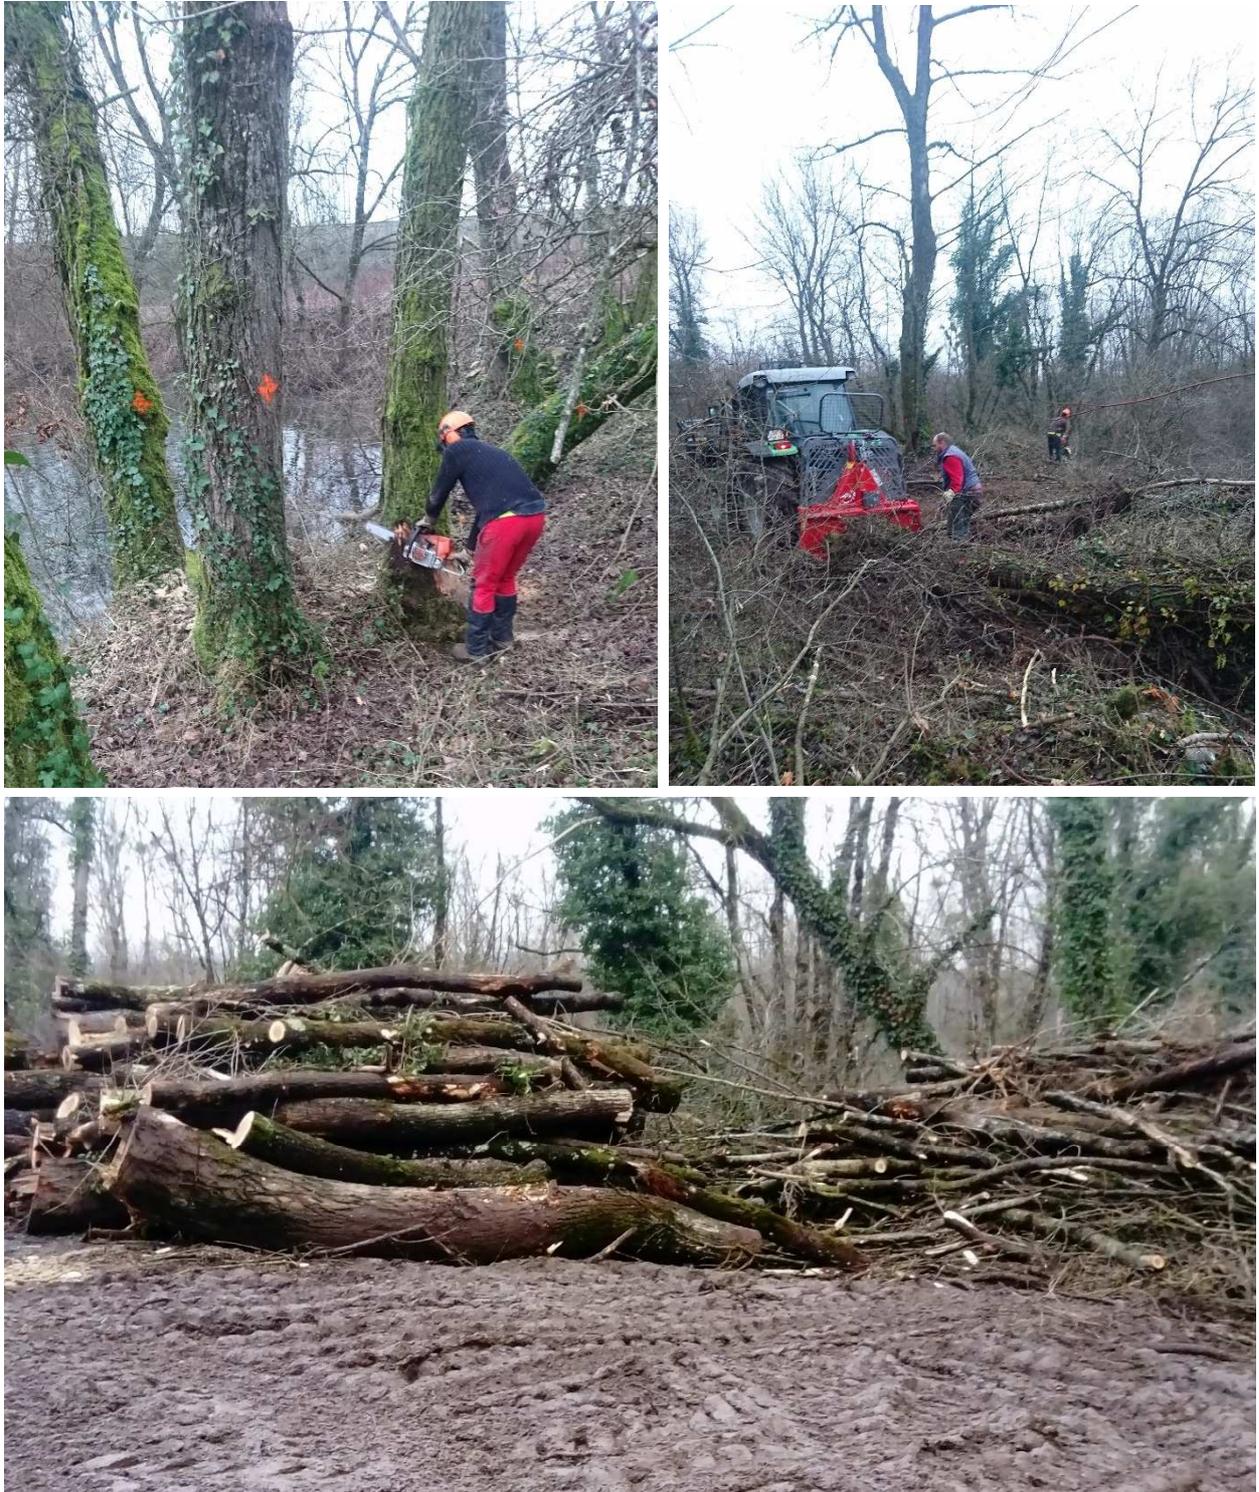
Figure 5 : Travaux forestiers

Dans un premier temps l'entreprise a procédé à l'abattage des arbres présents sur l'emprise des terrassements.

Les résidus de coupe ont été broyés mécaniquement, les futs ont quant à eux été stockés sur une placette localisée en bordure du chemin d'accès au sud du plan d'eau, ceux-ci ont été broyés une fois le chantier terminé. Certaines souches et certains fûts ont été conservés afin que l'AAPPMA puisse ensuite les réutiliser dans le cadre d'aménagement de diversification des habitats.

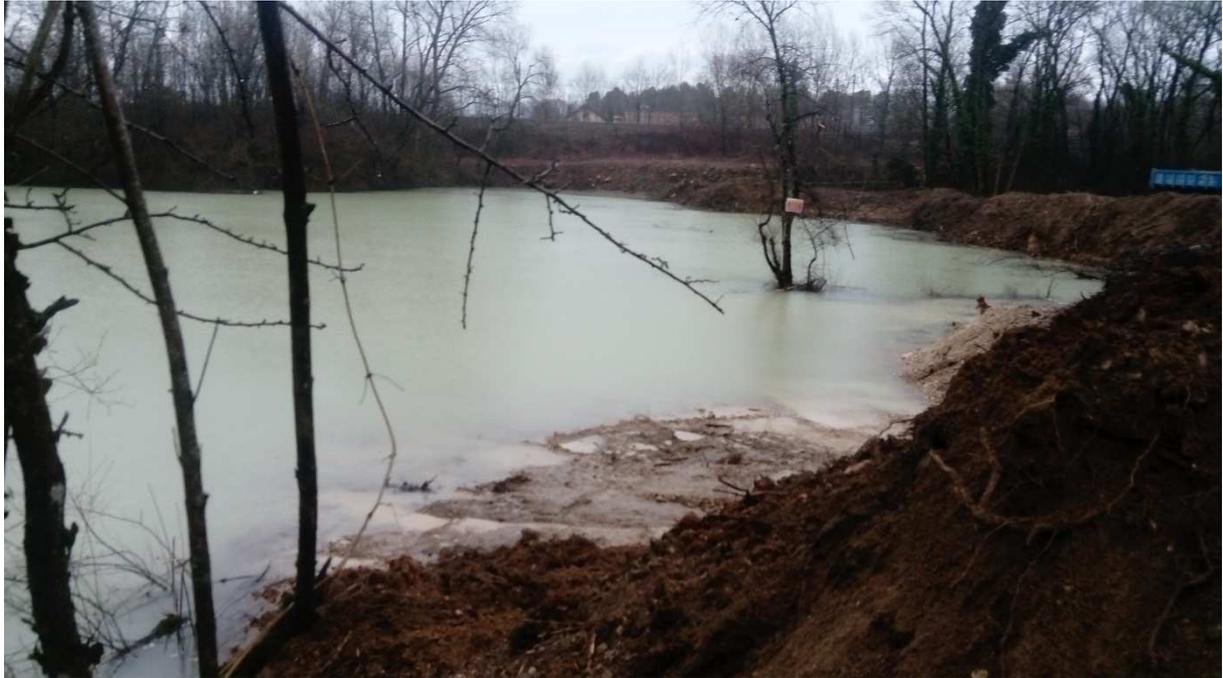
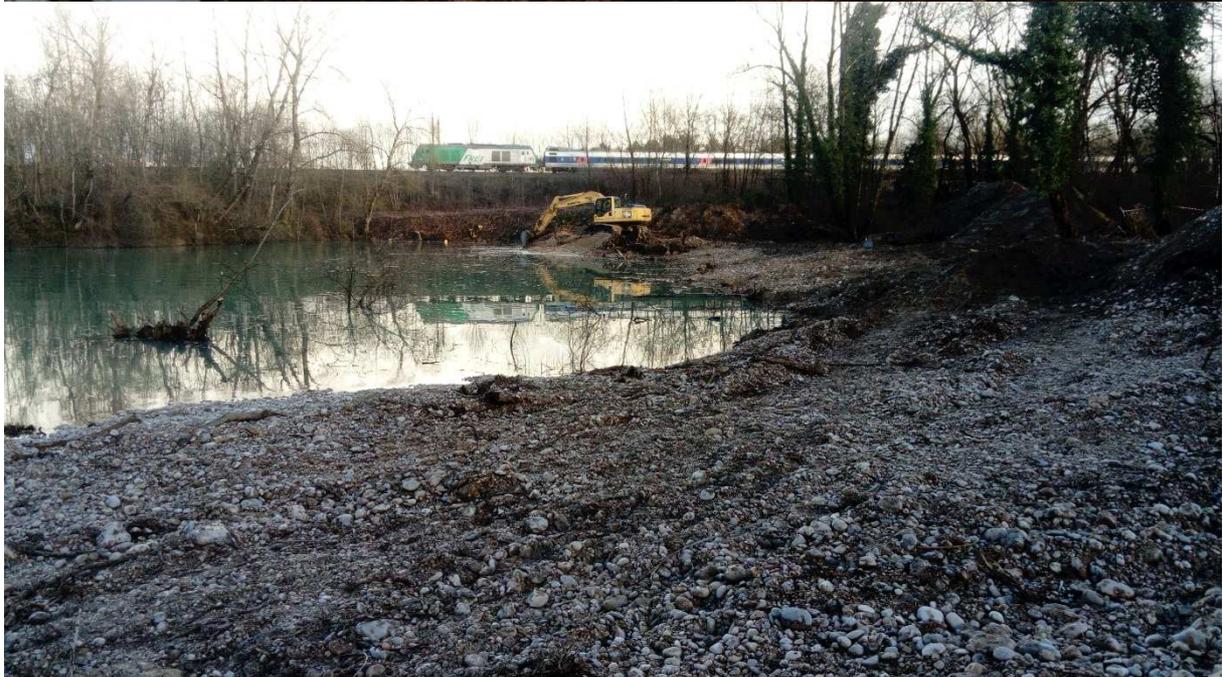
Figure 6 : Terrassement de la rive sud 4(avant/en cours)

L'entreprise a ensuite procédé au terrassement de la rive sud, non contaminée par la renouée, afin de sécuriser les berges en créant une pente douce. Durant cette période le chantier a dû être arrêté à cause des fortes précipitations ayant engendrées une crue sur la Rivière d'Ain et par conséquent une élévation de la cote du plan d'eau.

Le terrassement de la berge à rouvrir offre une pente douce de 1V/5H (dénivellation de 1 m verticalement pour 5 m horizontalement). Sa surface d'environ 1 125 m² concerne 45 m de longueur en pied de berge et 25 m de largeur depuis le parking nouvellement créé. Un Bidim a été déposé sur ce nouveau talus égal à la surface contaminée. De la terre végétale issue du terrassement de la berge sud a été déposée sur une hauteur d'environ 30 cm et a été égalementensemencée.

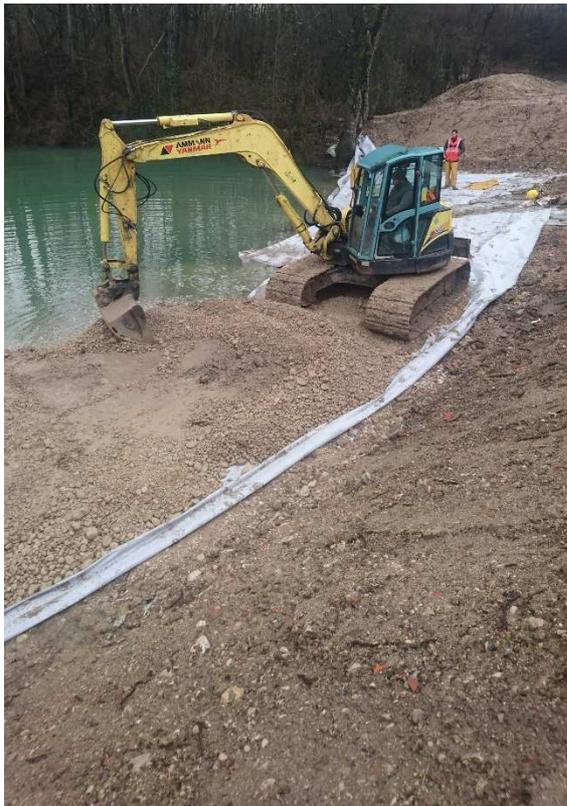
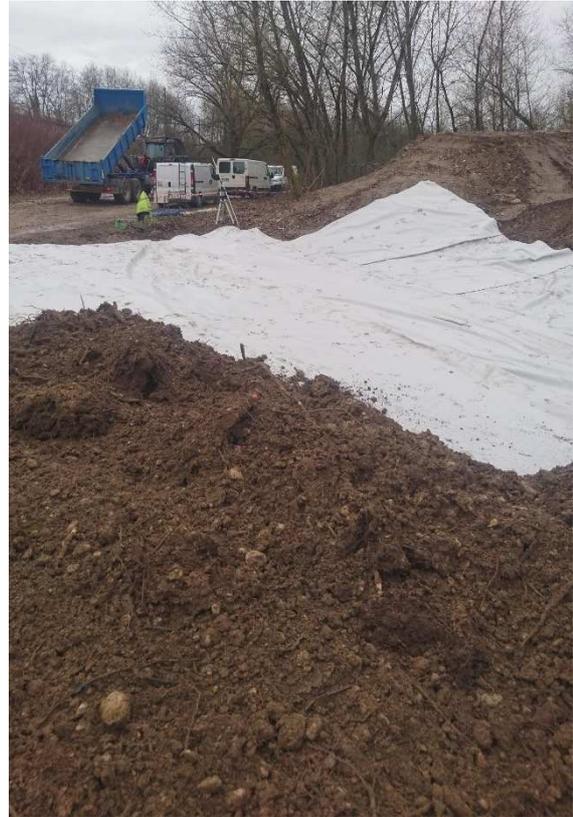
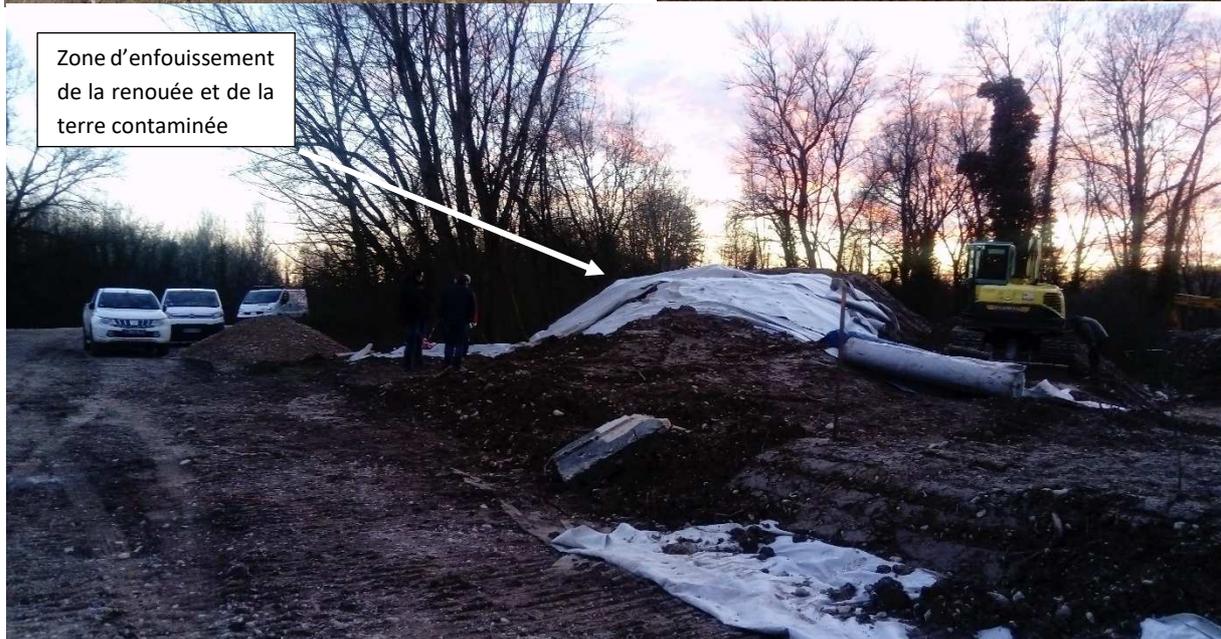
La surface du massif de renouées s'élevait à environ 1 300 m². Le boisement qui l'encerclait partiellement permettait de contenir sa propagation.

Figure 7 : Traitement du massif de Renouée

L'opération visait à réduire la surface du massif de 400 m². La surface de dépôt, qui était déjà contaminée, a été réduite à 900 m². Cette place de dépôt a accueilli la terre contaminée. La butte ainsi formée a été recouverte dans sa totalité par un géotextile synthétique (type Bidim 600gr/m²). Celui-ci permet de séparer la terre contaminée, de la végétale nouvellement déposée (matériaux issus du décapage de la berge non contaminée). L'intérêt est d'arrêter et/ou de contenir le développement du massif.

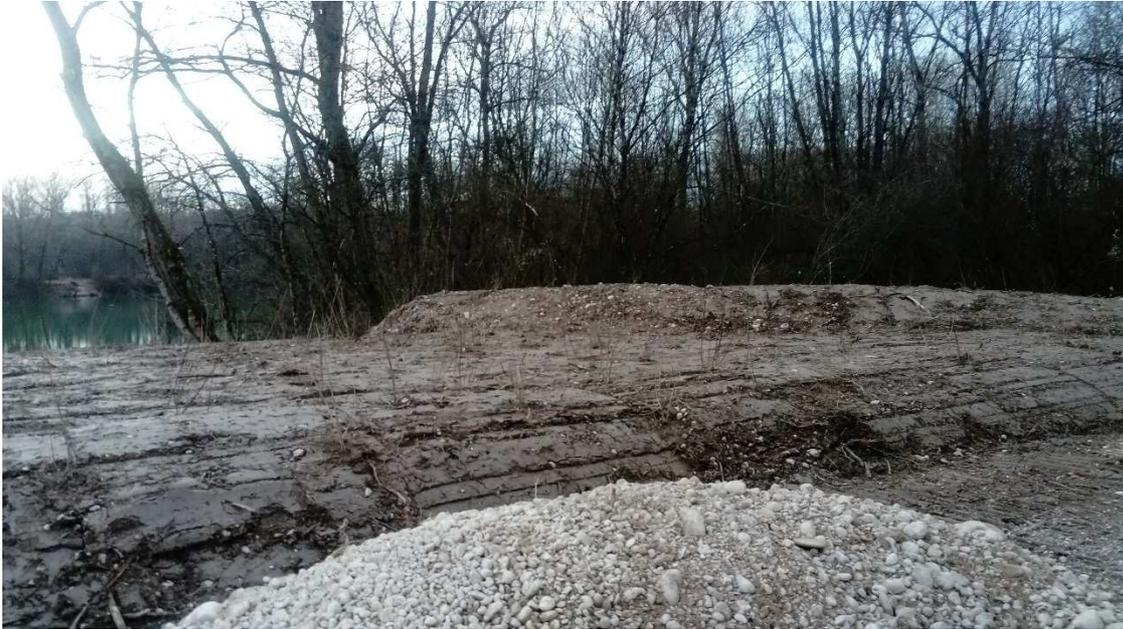
Figure 8 : Implantation des plants

Sur la nouvelle surface un mélange grainier spécifique a été semé et des plants d'essences locales ont été réintroduits. Une densité de 2 plants par mètre carré a été mis en place pour concurrencer à terme la renouée. Les futurs arbres et buissons implantés nécessiteront un entretien régulier pendant au moins deux années estivales. Un nouveau cordon de ligneux sur plusieurs mètres de large séparera la place de dépôt de la berge nouvellement ouverte pour l'accueil du public.

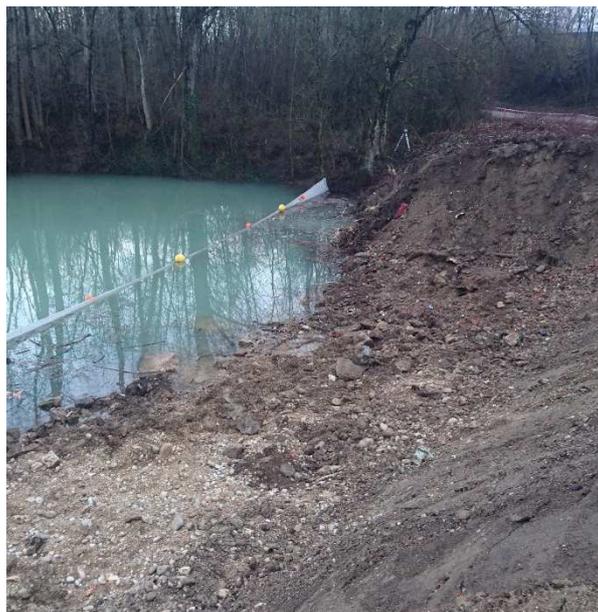
Figure 9 : Mise en place d'un filet pour éviter la propagation de la Renouée durant la phase travaux

Avant de travailler sur le secteur contaminé par la renouée l'entreprise a mis en place un filet sur la rive est du plan d'eau afin de ne pas permettre à d'éventuel rhizome de dériver et ainsi contaminer d'autres secteurs.

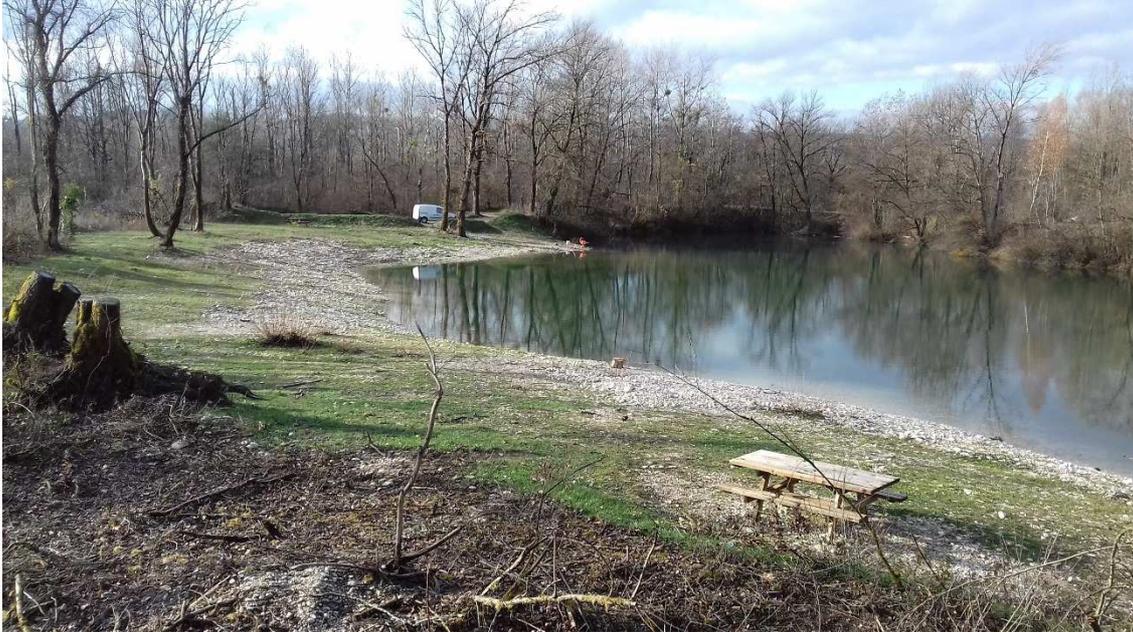
Figure 10 : Site après travaux

Afin de contrôler la circulation des véhicules autour du plan d'eau des talus ont été implantés pour empêcher l'accès à la rive nord du plan d'eau où était recensé les dépôts de déchets.

Des tables de pique-nique ont aussi été mises en place afin de rendre l'endroit plus attractif pour un public familial. Celle-ci ont été scellées au sol avec des plots béton.

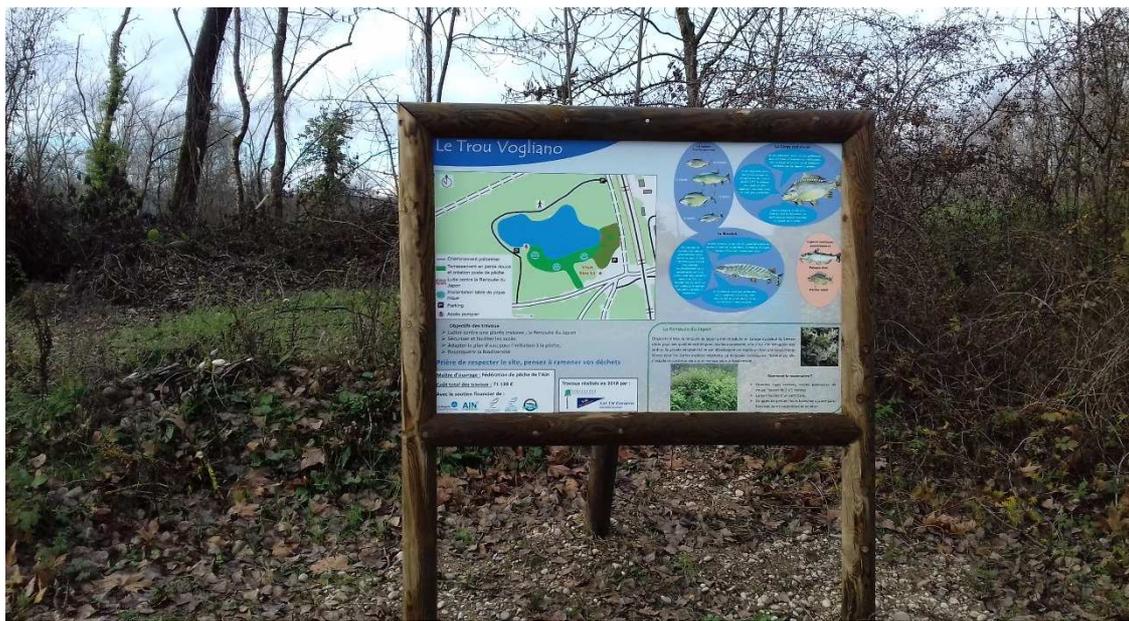
Figure 11 : Panneau pédagogique

Un panneau informatif a également été installé au niveau du parking principal, y sont présenté :

- Le contenu des travaux
- Les principales espèces piscicoles présentes
- La Renouée du Japon
- Les différents partenaires financiers de l'opération
